## RELAZIONE TECNICO-DESCRITTIVA SOPRALLUOGO CHIESA S.PIETRO LEONESSA (F.E.C.)

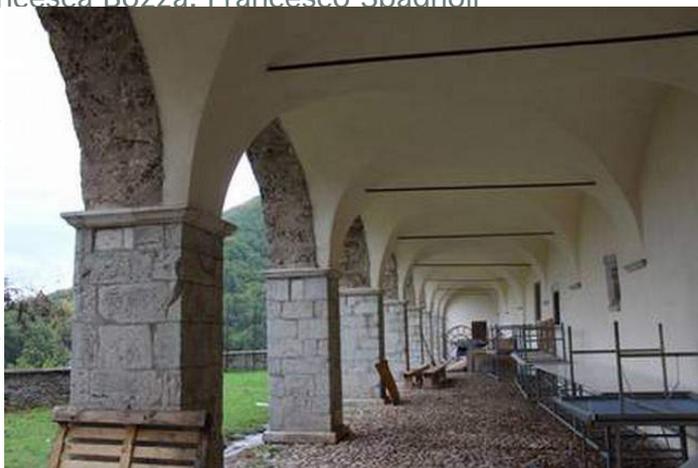
7. Vano porticato inferiore sorretto da pilastri

*In prossimità della collegiata aggettante sulla valle, sono state riscontrate diverse problematiche. Il portico, mostra numerose tracce di deiezioni dovute alla costante presenza di volatili. E' necessaria l'installazione di apposite reti antipassero, fin sotto gli elementi di illuminazione (sui quali spesso si poggiano i volatili).*

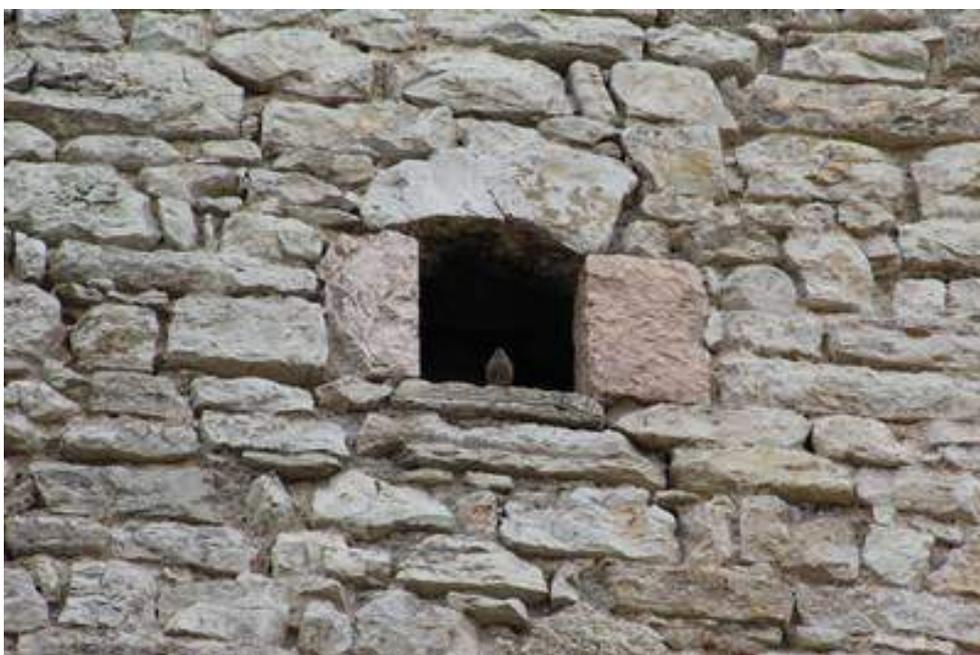
8. Dettaglio del campanile che mostra una buca portaia, oggi presa di luce, da cui è visibile la problematica nel testo citata della presenza di volatili annidati in diverse aree dell'antica costruzione.

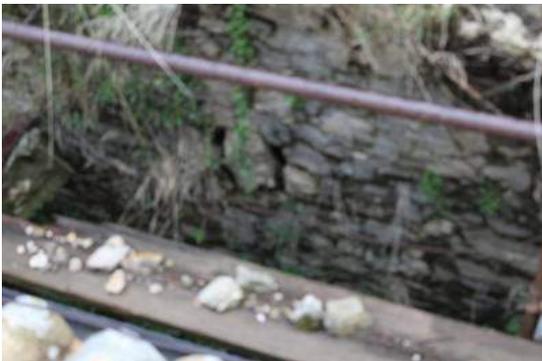
*Il campanile, nel suo complesso, anche in fasi successive ai terremoti del 24 agosto 2016 e del 30 ottobre 2016 risulta staticamente stabile, ma per ciò che riguarda l'ultimo livello dello stesso, si segnala una condizione di precarietà. L'intervento dei vigili del fuoco aveva costituito un intervento provvisorio di consolidamento superficiale; successivamente, a causa*

*11. Foto rappresentativa dei frammenti di conci del campanile e degli elementi conseguentemente danneggiati dei coppi.*

*dell'esposizione agli agenti atmosferici, i conci hanno proseguito a costituire pericolo, e ne sono caduti di nuovi a causa delle ripetute scosse sismiche, ma successivamente al terremoto del 30/10/16 i vigili del fuoco hanno confermato l'agibilità del campanile ma al tempo stesso il divieto di utilizzo delle campane, evitando eventuali oscillazioni e vibrazioni della struttura della torre campanaria. Il rilievo fotografico dimostra diversi elementi della muratura del campanile caduti in terra, verso la corte interna al convento, i quali successivamente sono stati radunati all'interno della chiesa. Altri sono stati rinvenuti sulle tavole di legno poste lungo la linea di gronda del sistema di smaltimento delle acque.*

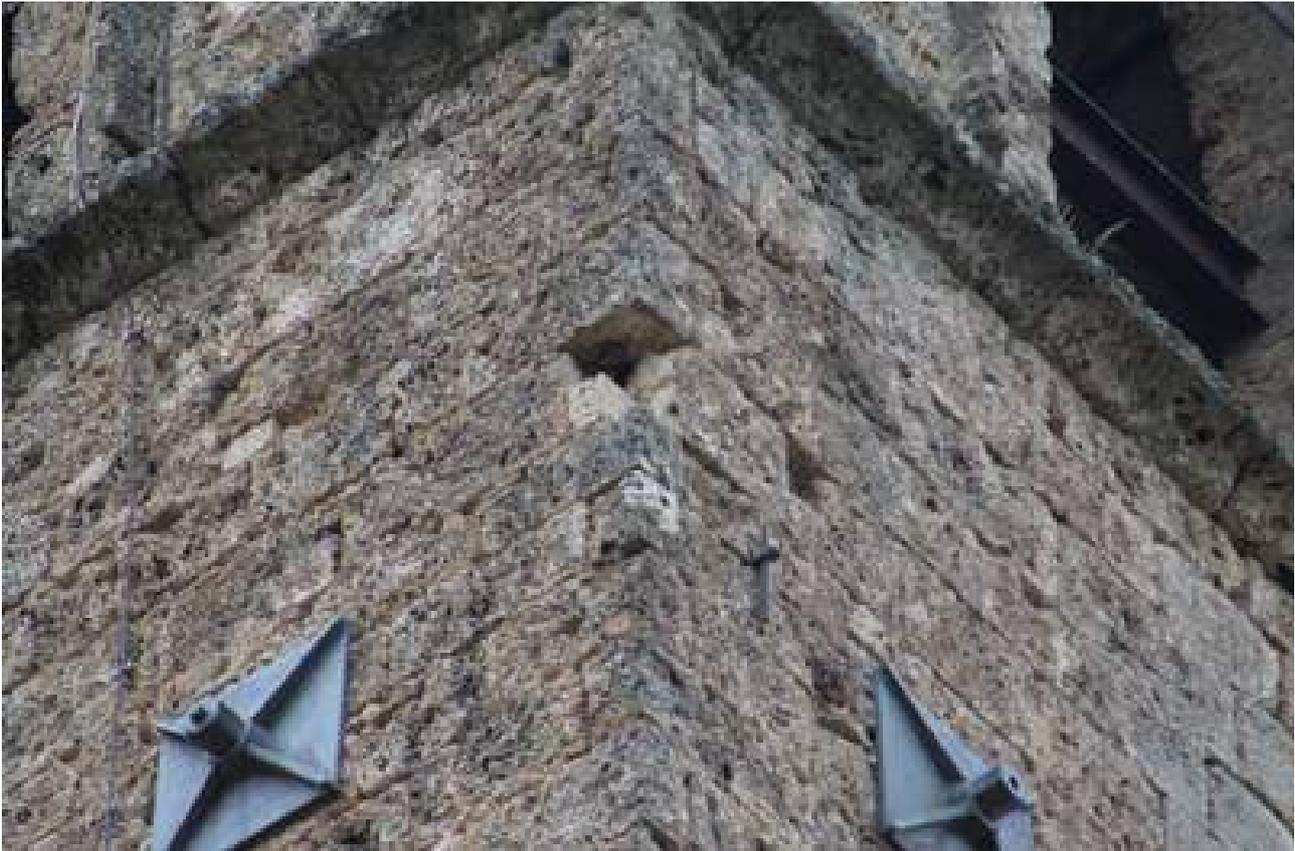
*Diversi conci risultano staticamente instabili e anche ad occhio nudo sono visibili diversi "vuoti" sul rivestimento esterno di pietra del campanile, dovuti appunto alla mancanza degli elementi.*

12. Vista dell'angolo sud est del campanile, dove è visibile la mancanza di un concio in concomitanza di una parte della struttura estremamente fragile, l'angolo.

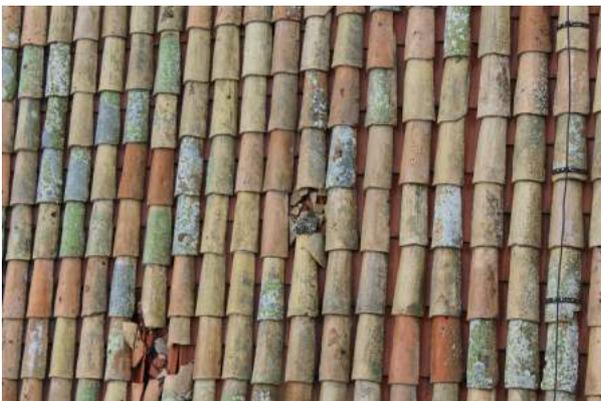
*Altri conci sono stati rinvenuti sul tetto a falde del complesso, la cui caduta ha causato la rottura di diversi coppi.*

13. Copertura della chiesa, falda est, veduta dal campanile. In seguito alle scosse si sono distaccati ulteriori conci che hanno danneggiato diversi coppi della copertura della navata.

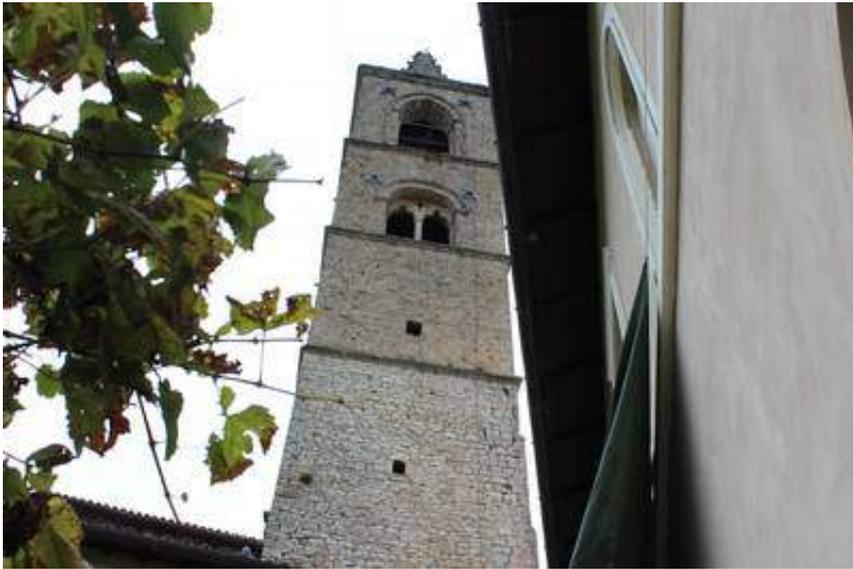
14. Vista della facciata est del campanile

*I marcapiani del campanile presentano numerose specie vegetali e tra alcuni interstizi sono evidenti estese specie vegetali.*

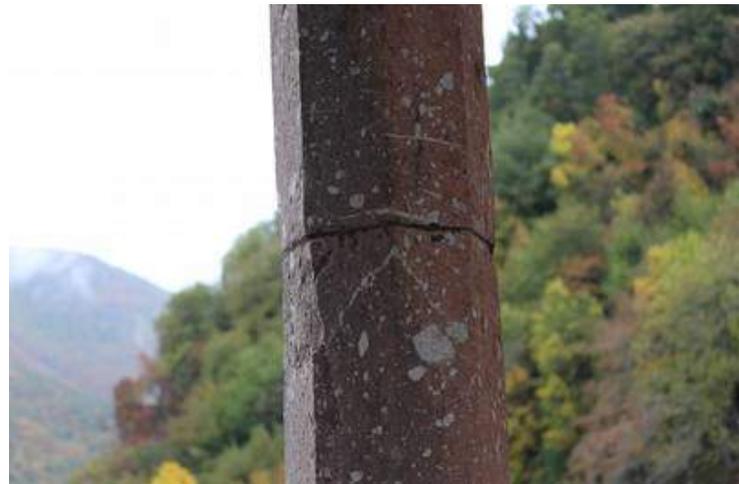
17. Dettaglio dei rocchi

*I rocchi delle colonne delle aperture del campanile sono diversi e alcuni denunciano danneggiamenti per cause naturali, quali l'aggressione da parte di agenti atmosferici, visibile a causa di una patina di colore scuro che oggi ricopre la superficie solo di alcuni rocchi.*

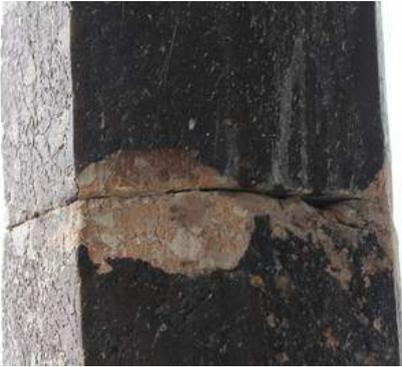
*18. Deterioramento della superficie lapidea dei rocchi della colonna della bifora.*

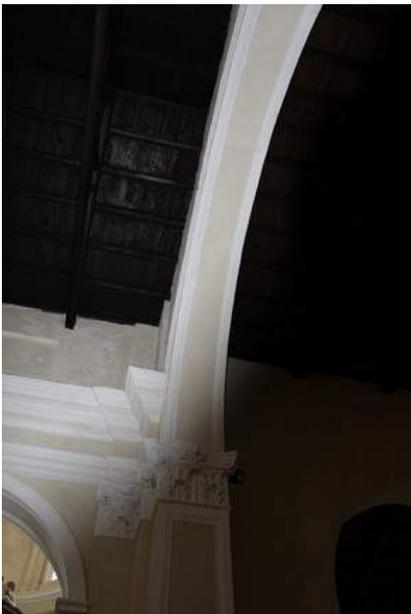
*19. Arcone di divisione tra la navata centrale e il transetto*

*In occasione del primo sopralluogo di maggio 2016, non si evidenziavano danneggiamenti in corrispondenza della chiave di volta dell'arcone spingente sul muro di imposta della volta absidale; successivamente al sopralluogo del 26 agosto 2016 si è constatata una nuova lacerazione, la quale ha subito un notevole peggioramento dopo le violente scosse del 30 ottobre 2016.*

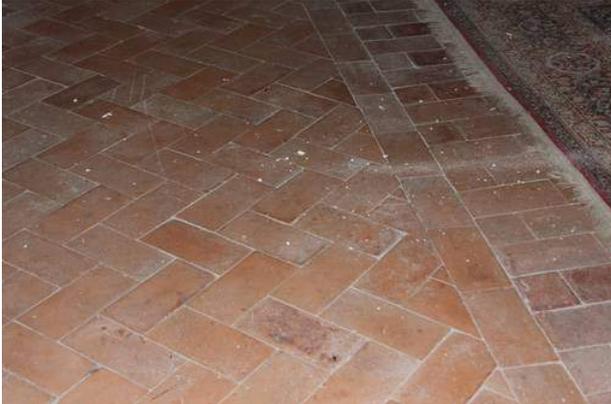
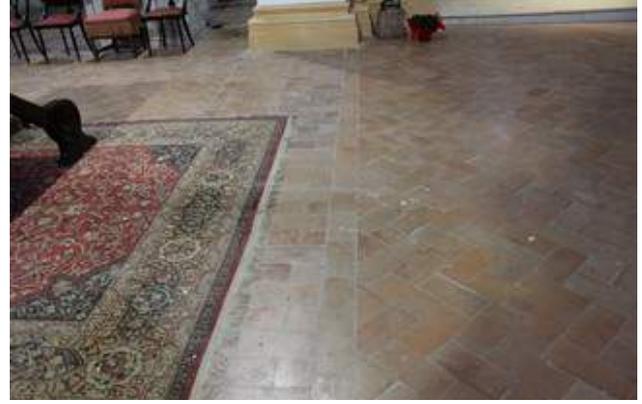
20. - 21. Frammenti di intonaco rilevati sulla pavimentazione tra transetto e abside

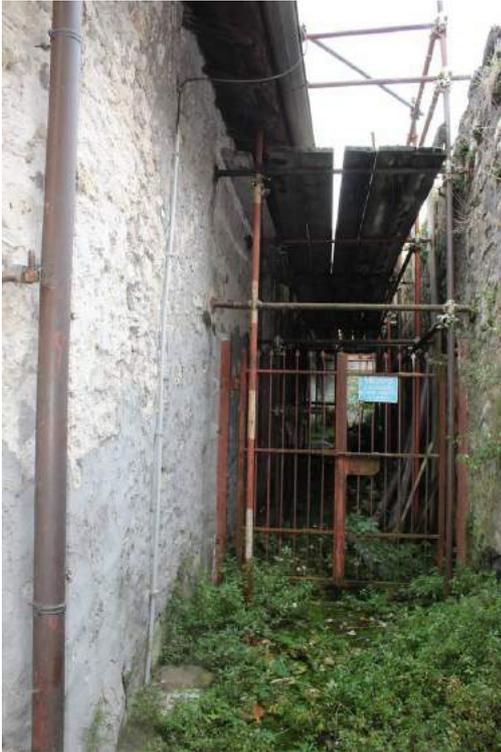
*Il penultimo nicchione mostra fenomeni di risalita dell'umidità sia in corrispondenza dell'attacco a terra della muratura ed ampi rigonfiamenti su tutta l'area intorno agli interruttori elettrici. Sulla parete interna laterale destra del nicchione è presente una profonda lesione strutturale, la quale sembrerebbe simulare il cedimento del pilone con l'azione di una rotazione verso la navata.*

22. *Fotografia della muratura esterna ovest, paramento murario di confine con il muro di contenimento, sostenuto da tubi innocenti provvisori che mantengono la distanza invariata dal muro controterra, a oggi in condizioni precarie.*

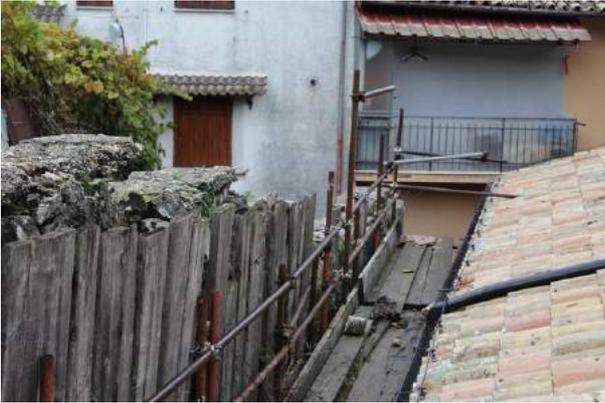
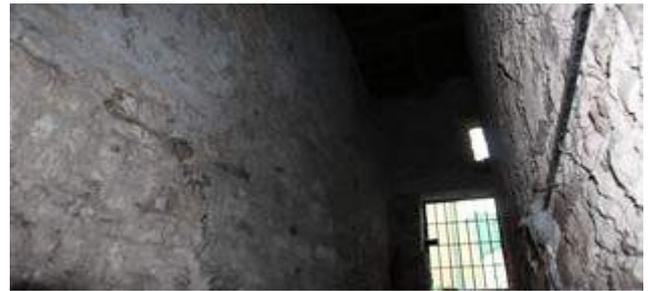
*La parete ovest fu costruita sotto il livello del terreno, venne prevista per tal motivo un'intercapedine tra quest'ultimo e l'ambiente della navata, permettendo una separazione dal contatto diretto con il terreno. Il muro perimetrale dell'intercapedine ha iniziato a cedere da diversi anni, a causa di continue spinte provocate dal terrapieno; quest'ultimo presenta una parete di sostegno che, a sua volta, ha ceduto. Attualmente il muro di sostegno del terrapieno è distanziato dai tubi innocenti di un ponteggio posizionato come opera provvisoria, in attesa di un intervento di consolidamento strutturale definitivo.*

23. Vista della falda di copertura del cavedio e dei nicchioni. Il ponteggio è posto tra il muro di spinta laterale e la muratura perimetrale del cavedio della Chiesa.

*Sulla superficie della parete ovest, esterna, sono evidenti interventi in calcestruzzo che hanno cercato di fungere da legante statico, intervento di emergenza economico risalente agli anni '60 in sostituzione di un diverso approccio di consolidamento che in occasione di fondi più consistenti risulterebbe più appropriato.*

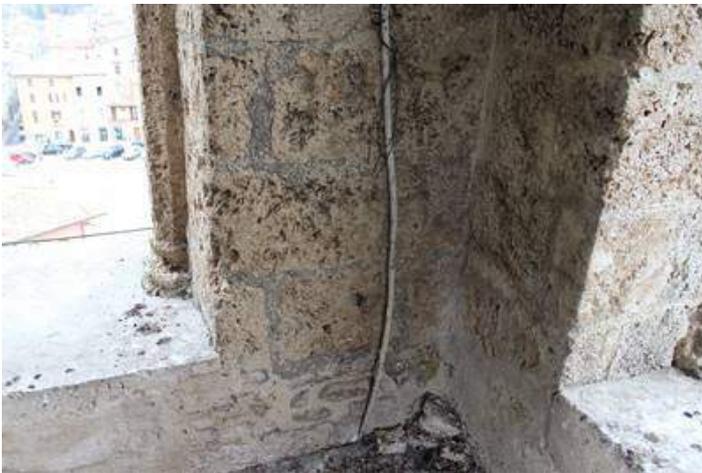
28.

*28. Interno del campanile angolo nord-est con vista dei conci rimossi dall'apparecchiatura muraria poiché non più aderenti.*

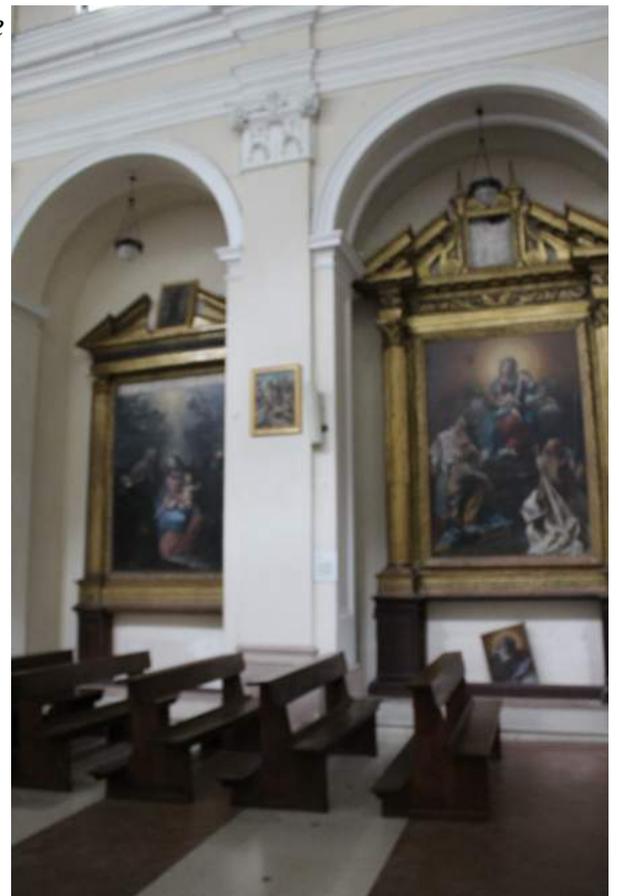
*Le scosse del terremoto del 24/08/16 hanno provocato la caduta di una tavola di legno incastonata all'apice dell'altare del terzo nicchione, dall'entrata della chiesa, sulla parete est della navata, la quale in attesa dei controlli di agibilità, è stata lasciata in tale condizione. Il secondo nicchione invece presenta alcune lesioni scure, risalenti a prima del terremoto.*

32. Dettaglio dell'altare del nicchione sulla parete est della navata da cui si è distaccato un dipinto su tavola durante il terremoto del 24 agosto 2016.

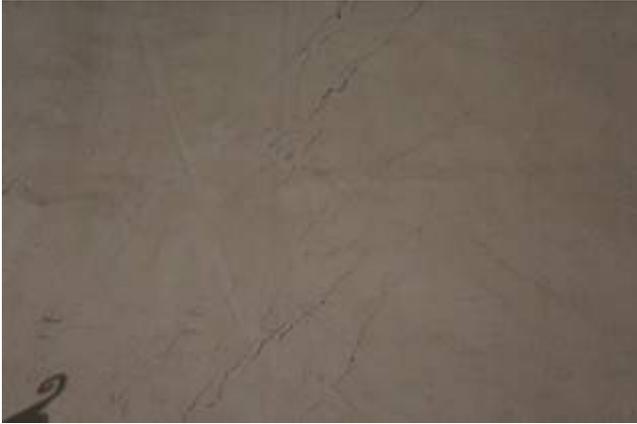
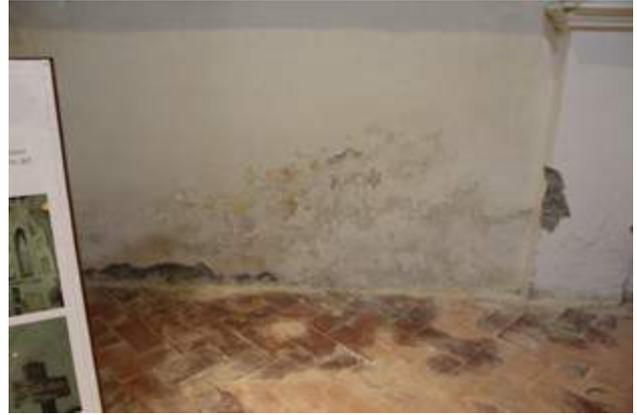
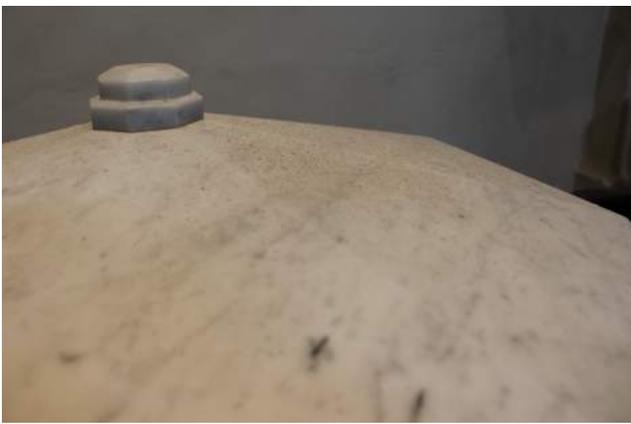
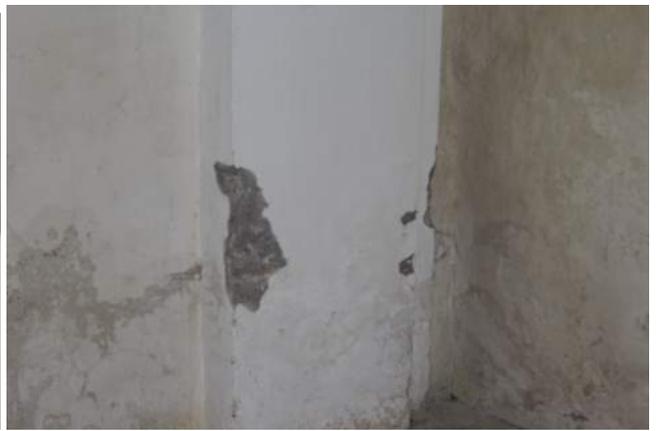
34. Lesioni a croce.

35. *Tracce di polvere di intonaco.* 36. *Efflorescenze sulla pavimentazione dei nicchioni ovest.*  
37. *Lacune superficiali sulla lesena del nicchione vicino l'entrata, ad ovest.*  
34. 36.

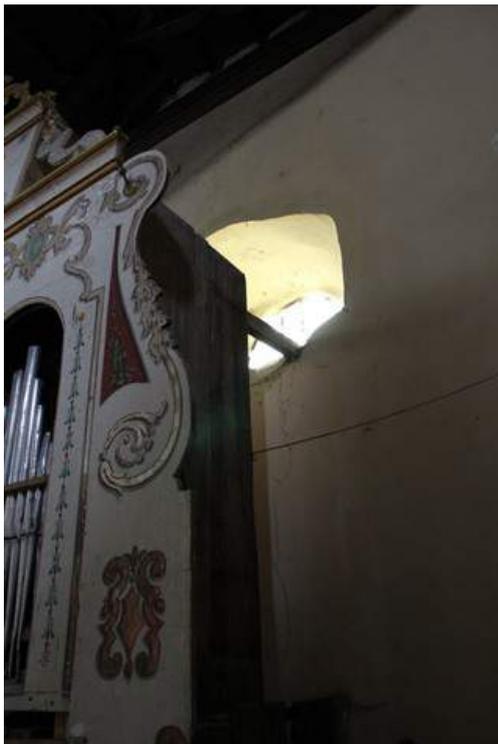
38. *L'immagine evidenzia come il peso dell'organo gravi sulla muratura della parete nord provocando diverse lesioni.*

*La parte superiore della superficie interna alla chiesa corrispondente all'entrata, ove è situato l'organo, originario del XVI secolo, presenta molte lacune e lesioni soprattutto in concomitanza con l'area di supporto dell'organo stesso, retto da due travi di legno che insistono sullo spessore murario. Anche su questa superficie e sulla muratura perimetrale ovest si sono sviluppate nuove lesioni in seguito al terremoto del 24 agosto 2016. La balconata realizzata con un solaio in legno non è in ottimo stato, si consiglia una revisione strutturale, per la sicurezza degli operatori per la manutenzione e in previsione dell'utilizzo dell'organo in futuro. L'altezza del parapetto della balconata, essendo di antica realizzazione, è al di sotto del metro, circa 0,7 -0,8 m.*

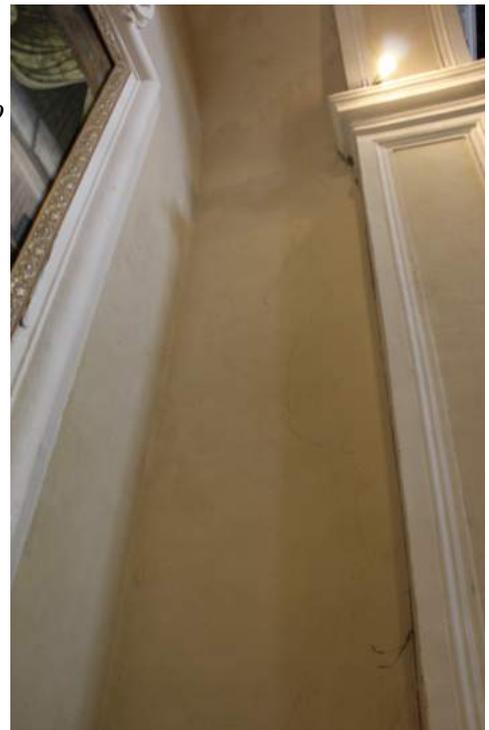
39. *La foto mostra le lesioni superficiali del setto di divisione tra la nicchia centrale e la nicchia successiva prossima all'entrata (ovest).*

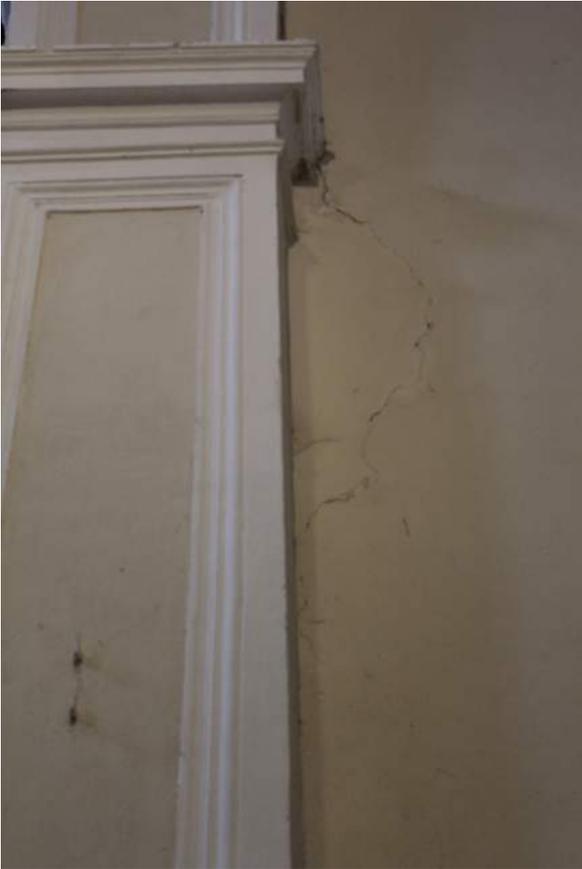
40. L'immagine mostra come la spinta della muratura confinante con il cavedio, crei, con sollecitazioni sismiche, una maggiore forza di ribaltamento del setto, con rotazione direzionata verso est (la navata).

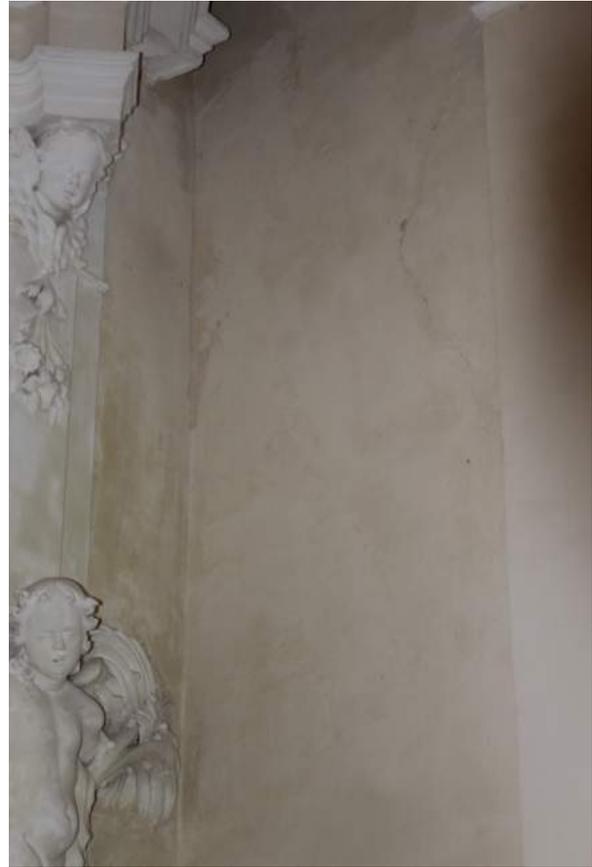
41. La fotografia in basso a destra evidenzia le tracce di umidità sulla superficie del nicchione ed una lieve lesione in corrispondenza della lesena.
