**RELAZIONE TECNICA SULLO STATO DI CONSERVAZIONE E INTERVENTI DI  
RESTAURO E RIQUALIFICAZIONE DELLA CHIESA DI S.RUFO, RIETI,  
PATRIMONIO APPARTENENTE AL FEC**

**FEC - Fondo Edifici di Culto**

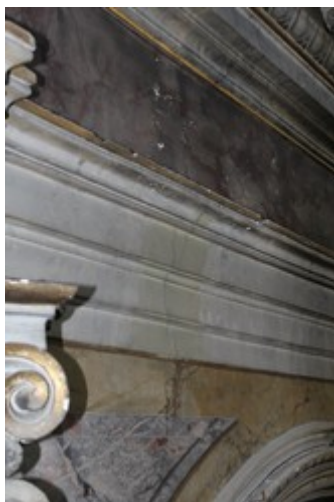
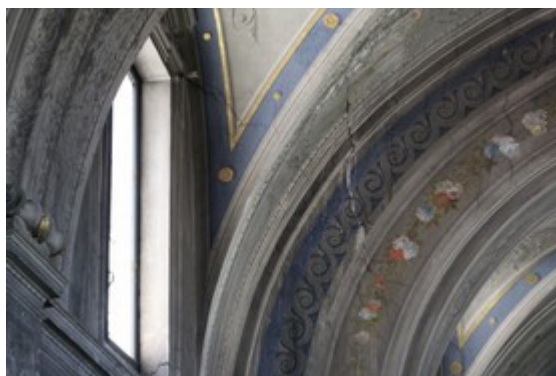
### STATO DI INTEGRITA' MATERIALE DELL'OPERA

La Chiesa di S.Rufo a Rieti presenta attualmente uno stato conservativo mediocre. Gli intonaci superficiali presentano diversi distaccamenti per ciò che concerne sia la facciata esterna che tutte le superfici interne. Inoltre l'intera struttura ha subito uno/più cedimenti nonché sollecitazioni strutturali evidenti dalla lettura del quadro fessurativo della pellicola pittorica degli affreschi dell'intradosso della volta e lesioni strutturali in prossimità dell'architrave della volta e sull'imposta della stessa.

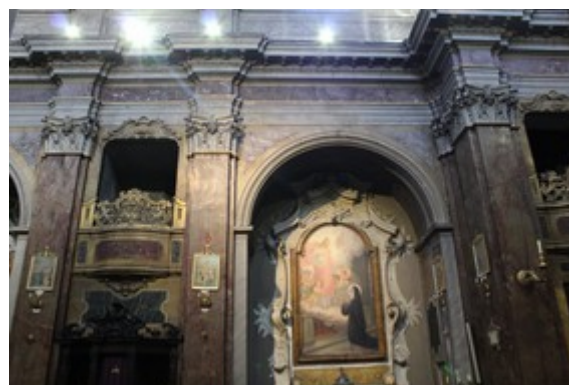
Parti dell'assemblamento del cornicione dei davanzali interni si sono distaccati provocando la caduta di materiale all'interno della navata.

Le azioni di carattere chimico fisico, prodotte da diversi fattori, sono individuabili nelle lacune presenti sulle finiture dell'apparecchio murario; tra i diversi fenomeni l'umidità nella muratura, oltre a provocare probabilmente lesioni interne (da verificare), ha provocato numerose lacune sulla superficie degli intonaci, portando anche alla formazione di muffe nell'area inferiore delle partizioni verticali dell'edificio.

Il suddetto fenomeno è da imputare, nel caso dell'edificio di culto S.Rufo, all'acqua contenuta nel sottosuolo, la quale, risalendo attraverso le fondazioni e le chiusure verticali per capillarità, ha creato rigonfiamenti negli strati di finitura degli intonaci, provocandone la fessurazione e successivamente il distacco.

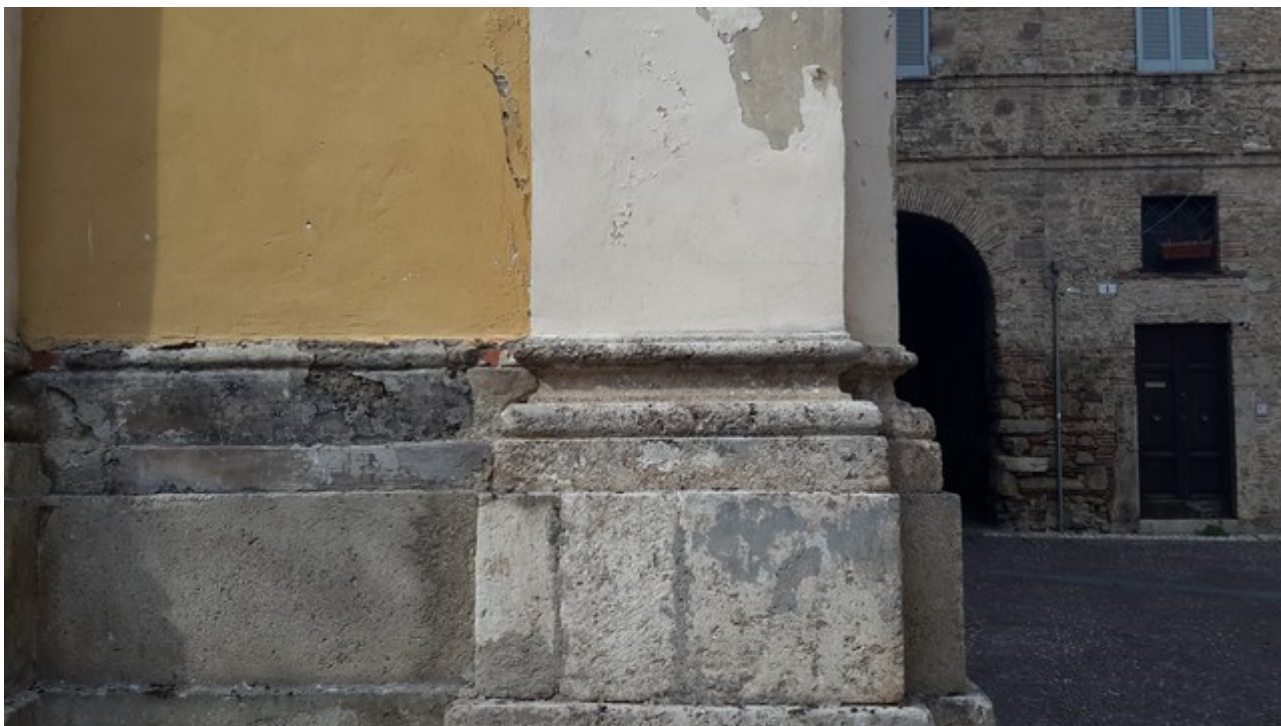
Si sono rilevate profonde lacune nella parte inferiore della muratura esterna, nonché distaccamenti generali di intonaco di finitura della sola facciata.

Le pietre di rivestimento del cantonale strutturale, visibili sulle superfici esterne, sono state notevolmente danneggiate dagli agenti atmosferici tanto da provocare distaccamenti considerevoli.

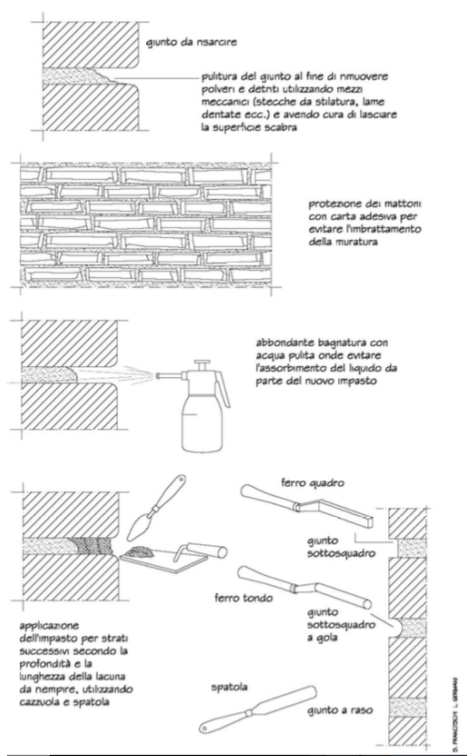
Il TRATTAMENTO delle LACUNE DI INTONACO dovrà avvenire attraverso la lavorazione di rappezzo di intonaco, soprattutto nel Trattamento di lacune presenti in prossimità di architravi le quali necessitano di opere di integrazione dei materiali lapidei (aggiunte). Gran parte dell'opera decorativa della chiesa è costituita da stucature. Per quest'ultime sarà necessario provvedere un'integrazione delle modanature (ad esempio nell'immagine al lato)
