Interni della chiesa presso S. Pietro e Paolo Borgo S.Pietro

S.Filippa Mareri

LA STORIA SENZA BARRIERE & BORGO NOSTRUM Arch.Francesca Bozza e Arch.Francesco Spagnoli

Rilievo fotografico

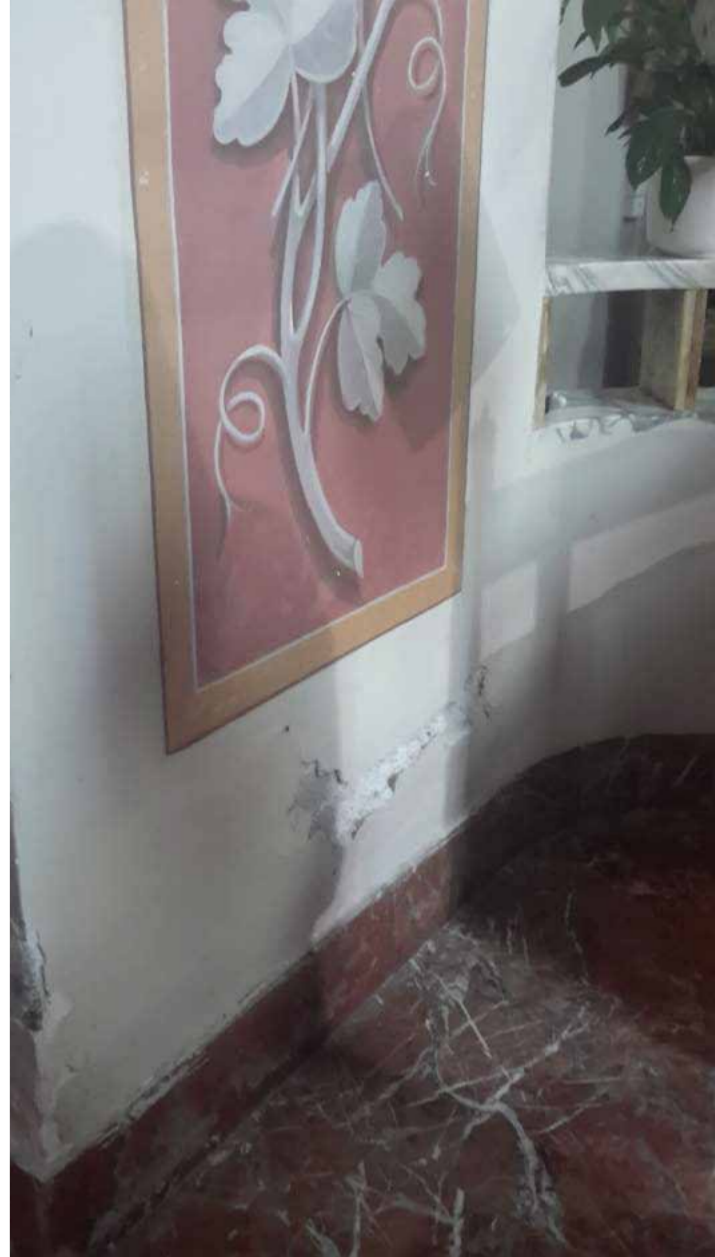
Attuali condizioni della facciata, restaurata di recente. Non si evidenziano segni di danneggiamento statico ne di degrado. Le mura interne, di comunicazione con la sagrestia, riportano lesioni interne e distacchi di intonaco.

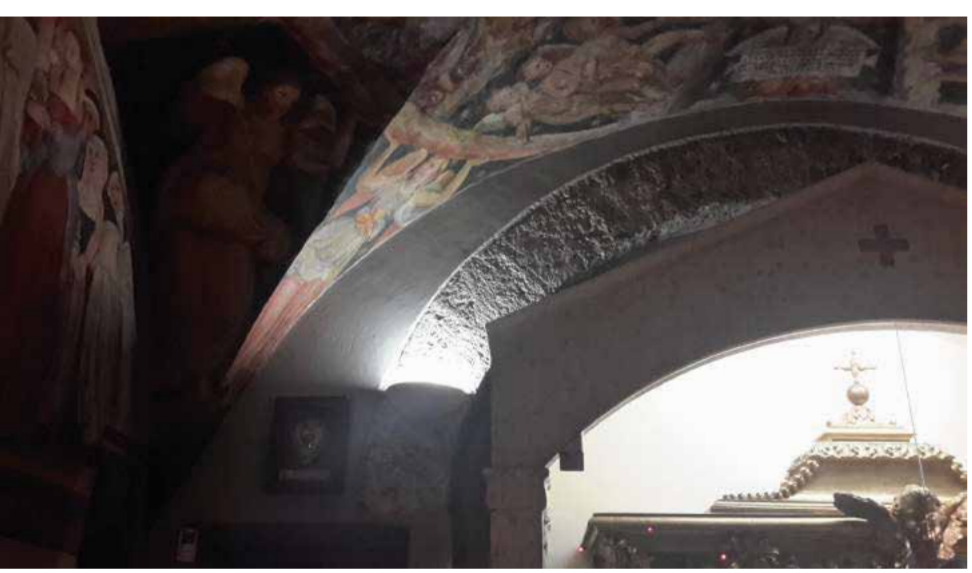
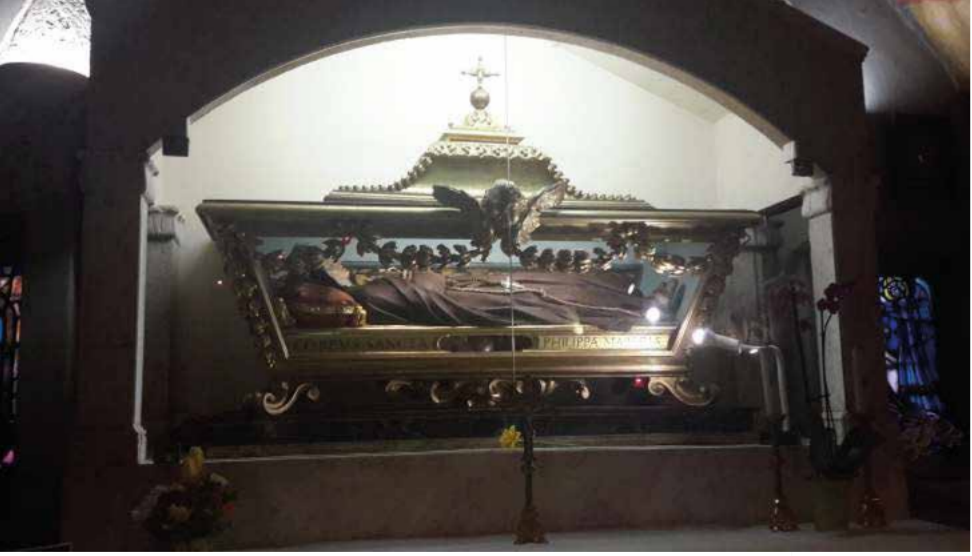
In alto a destra Distaccamenti di intonaco sulla parte inferiore delle pareti della navata principale causati da infiltrazioni di acqua penetra a causa dell'umidità.
