## RELAZIONE TECNICO-DESCRITTIVA SOPRALLUOGO CHIESA S.PIETRO LEONESSA (F.E.C.)

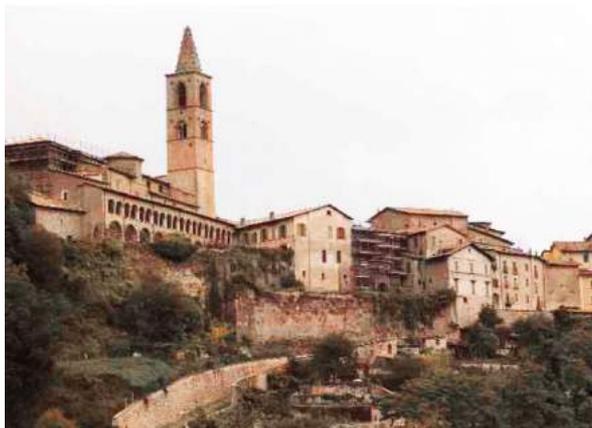
*In prossimità della collegiata aggettante sulla valle, sono state riscontrate diverse problematiche. Il portico, mostra numerose tracce di deiezioni dovute alla costante presenza di volatili. E' necessaria l'installazione di apposite reti antipassero, fin sotto gli elementi di illuminazione (sui quali spesso si poggiano i volatili).*

9. Vista del porticato della Chiesa di S.Pietro a Leonessa con posizione a sud-est.

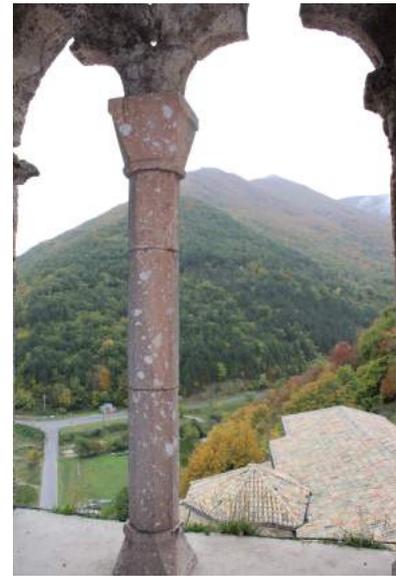
15. Colonna della bifora della facciata sud del campanile

*I rocchi delle colonne delle aperture del campanile sono diversi e alcuni denunciano danneggiamenti per cause naturali, quali l'aggressione da parte di agenti atmosferici, visibile a causa di una patina di colore scuro che oggi ricopre la superficie solo di alcuni rocchi.*

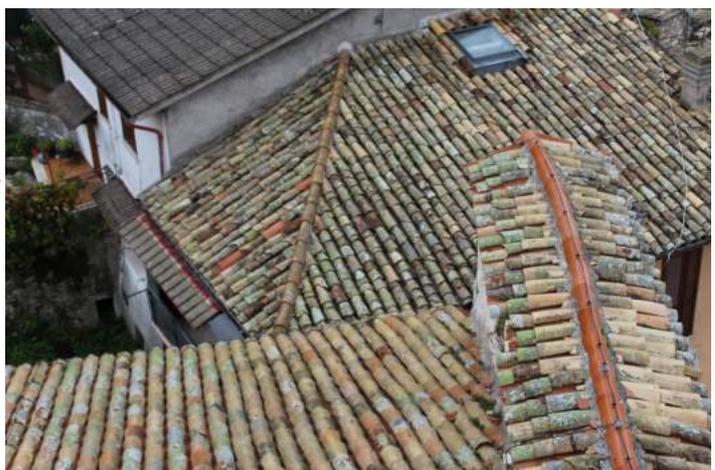
25. Vista dal campanile rivolta verso la copertura della muratura di facciata, di più recente realizzazione rispetto all'impianto planimetrico originario con asse inclinato maggiormente verso ovest (come visibile, anche dalla foto, dalla direzione di orditura dei coppi). E' inoltre visibile il canale di scolo delle acque con discendente verso l'area esterna ovest di pertinenza.

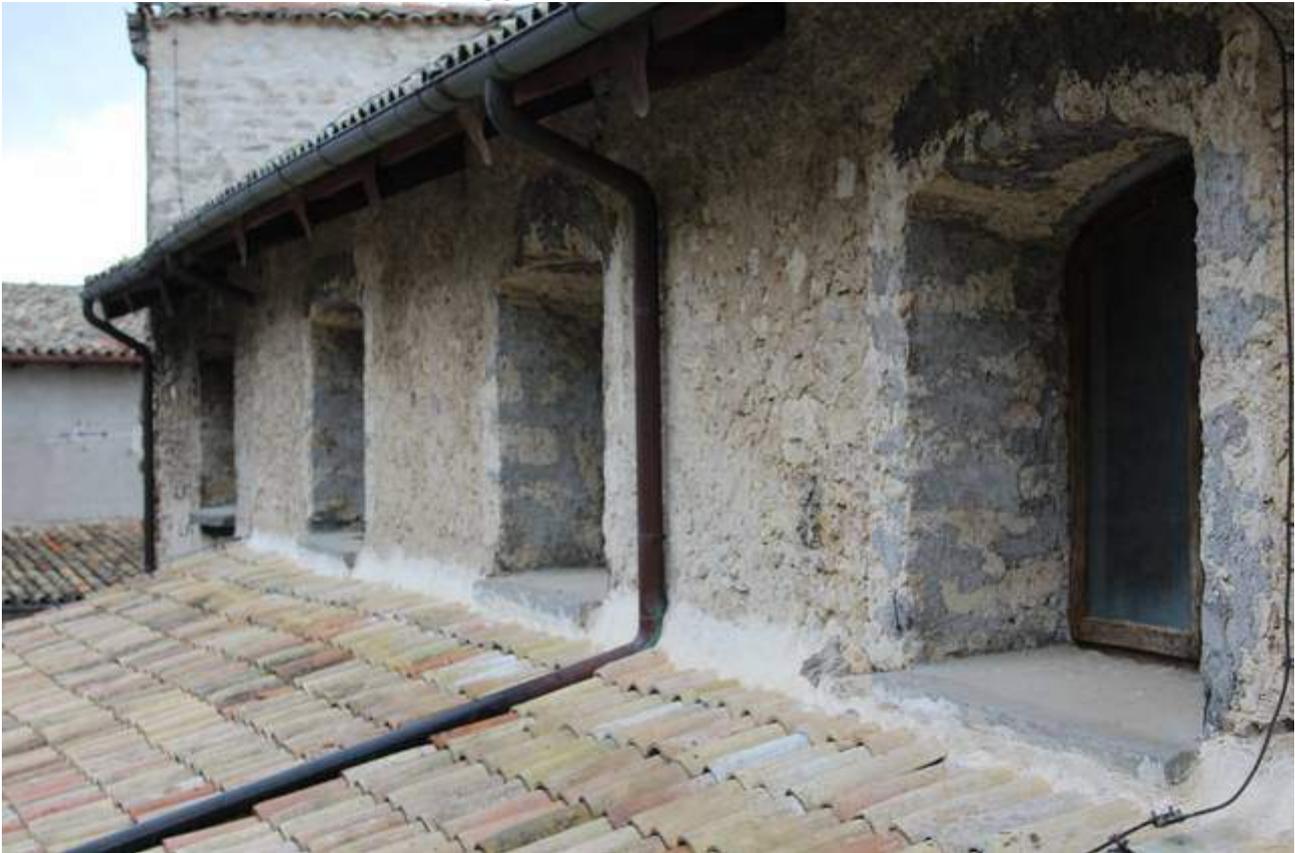
*La copertura risulta oggi in buono stato, e non necessita di nuovi interventi al suo interno. Sono in mediocri condizioni gli infissi delle aperture, in legno grezzo, ove non sono stati riscontrati danneggiamenti o mancanze.*

*44. Vista della muratura esterna della navata con affaccio delle aperture ad ovest.*
