CONSEGUENZE INCIDENTALI  
TOP R01.4 direzione ovest (POOL FIRE)

-		00	maggio 2023	EMISSIONE	EIDOS	EIDOS	EIDOS	EIDOS	ENI R&M
Stato Validità	Numero Rev.	Data	Descrizione	Preparato da	Controllato da	Approvato da	Approvaz. Contractor	Approvaz. Company	
Indice Revisioni									
Company				Nome Progetto			Documento N.		
Eni S.p.A.				PIANO EMERGENZA ESTERNO 2023			--		
Contractor				Codice Contrattista			Commissa N.		
RTI PROGER SPA - DEKRA ITALIA SRL - EIDOS SRL				531283			--		
				Contratto N.			2500033624		
Nome				Località			Scala		Fg. di Fg.
DEPOSITO DI ORTONA				ORTONA (CH)			1:1000		1 / 1
Titolo Documento						Sostituisce il No.			
AREA PONTILE						Sostituito dal No.			
CONSEGUENZE INCIDENTALI POOL FIRE									
PER PIANO EMERGENZA ESTERNO									
2023						Area Impianto		Unità Impianto	
						N.A.		N.A.

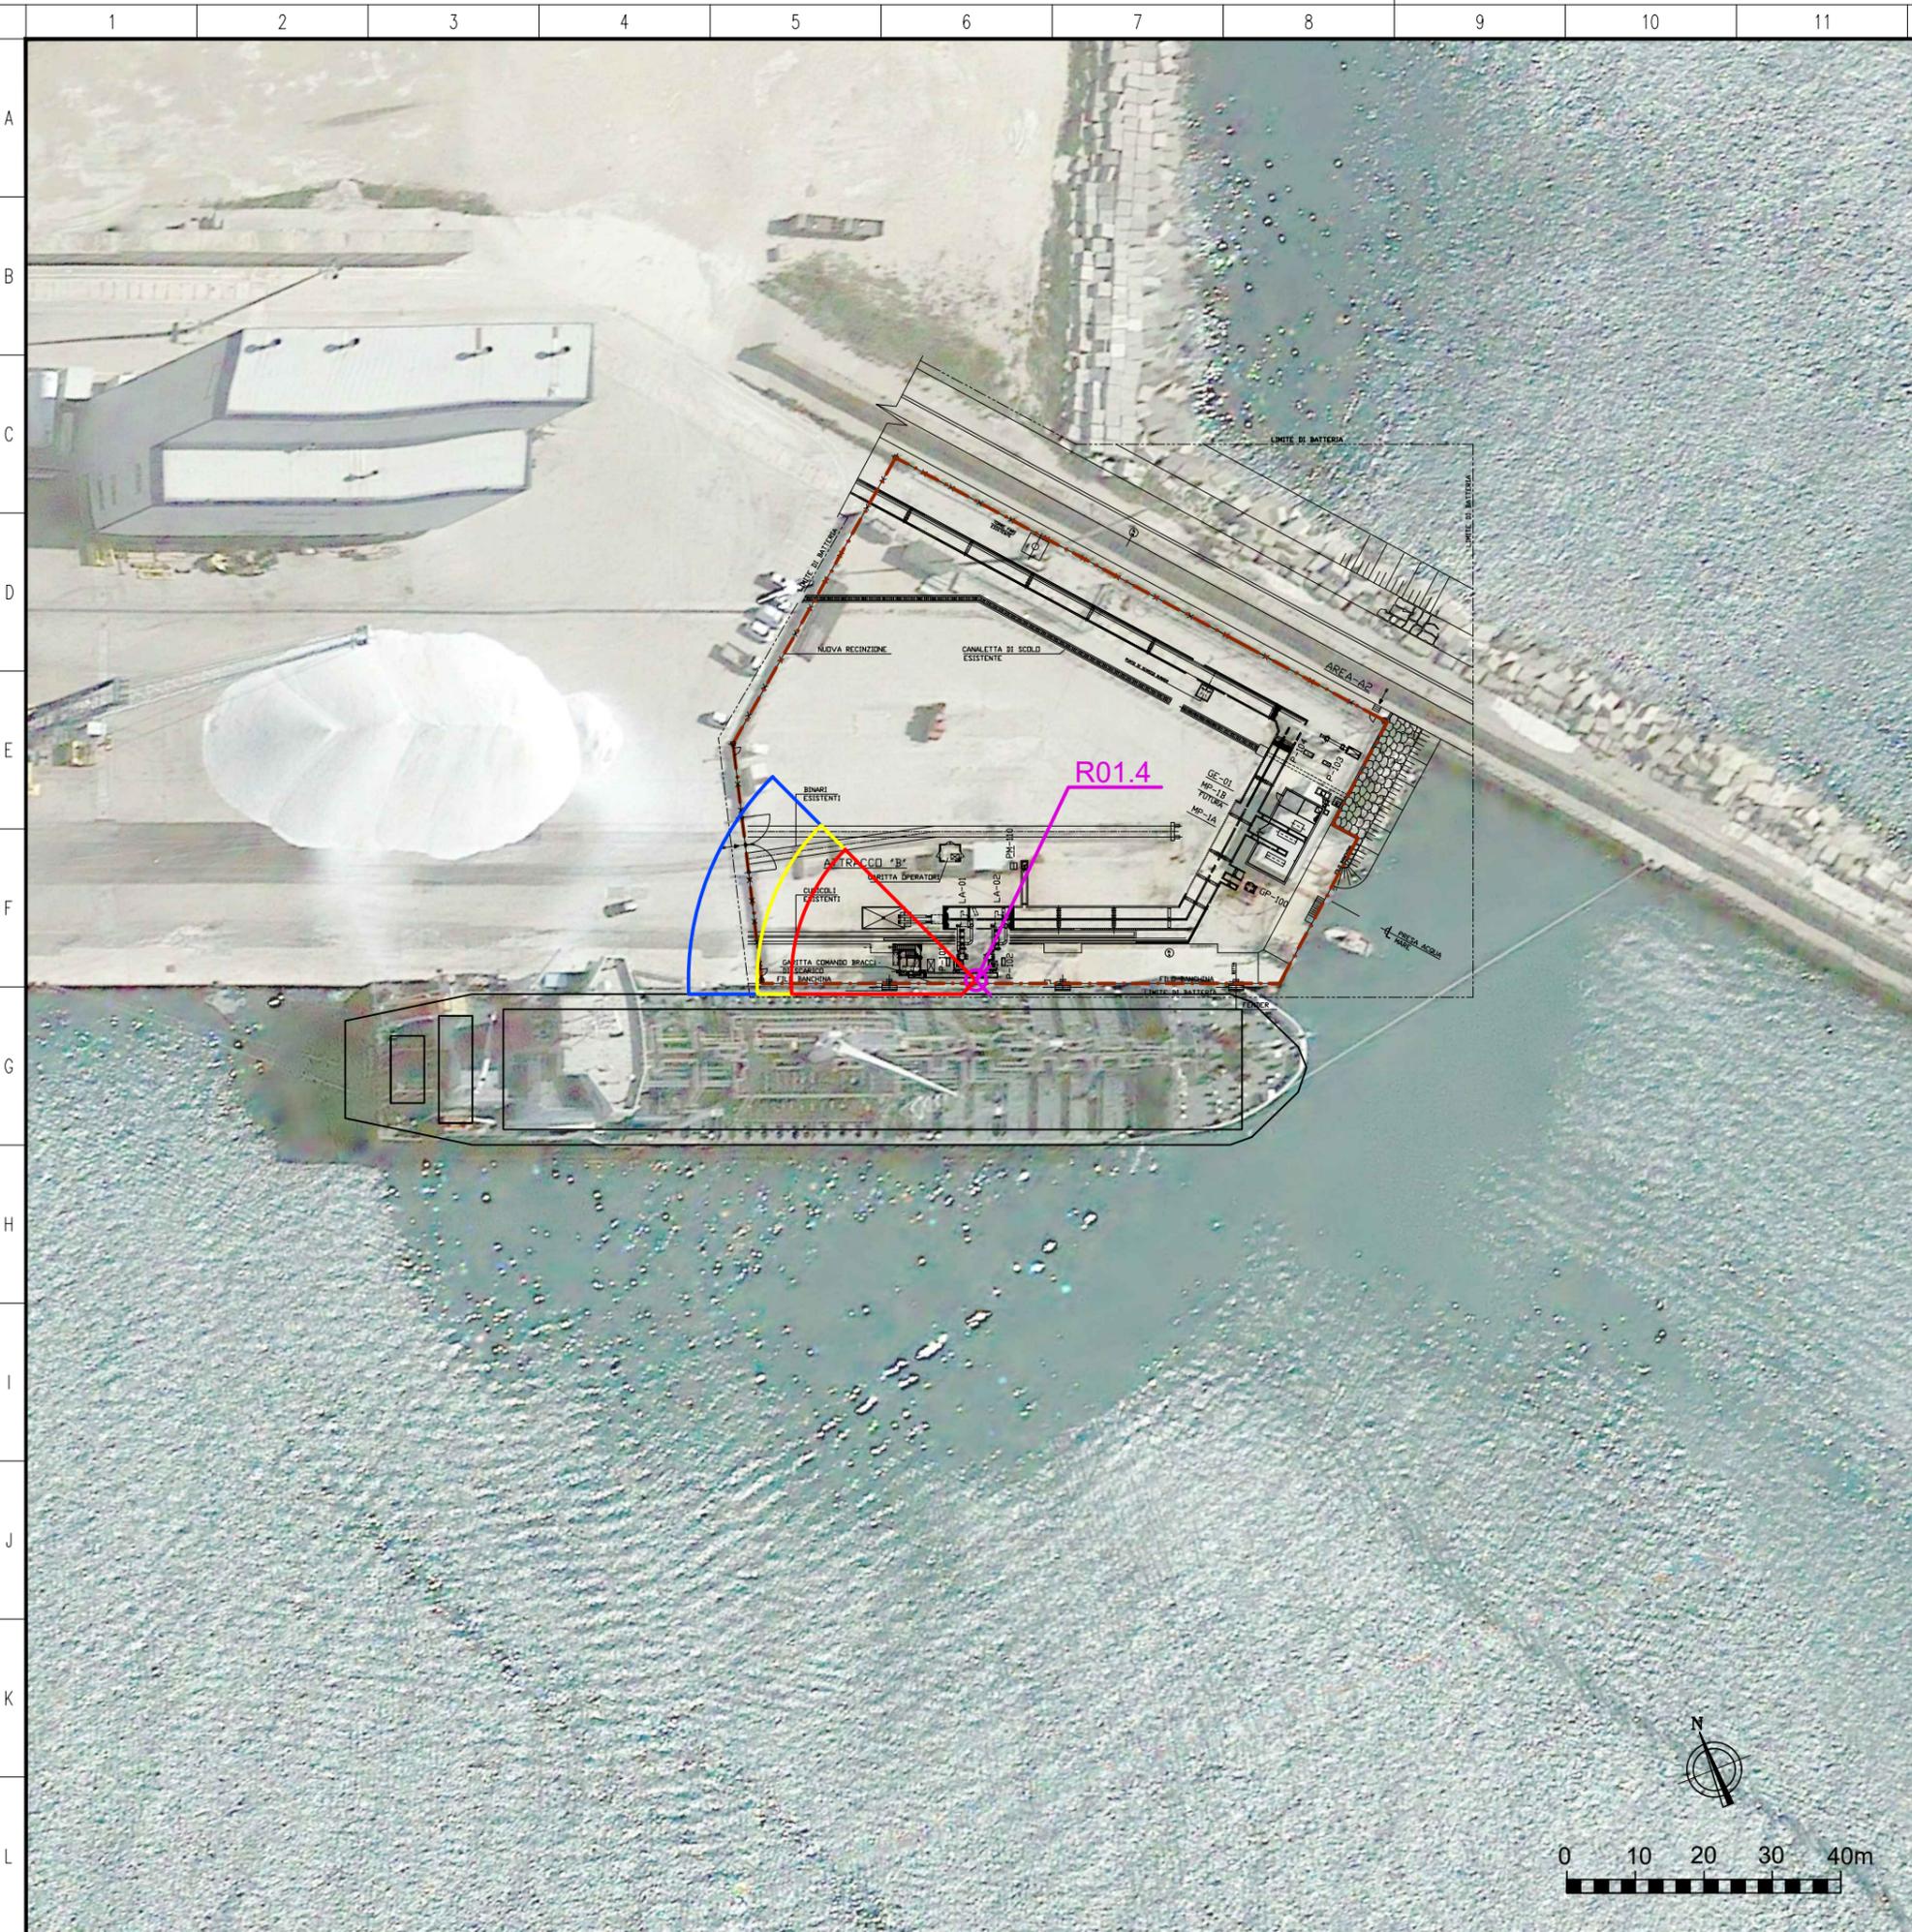
ZONA DI SICURO IMPATTO	27m
	ZONA DI DANNO	32m
	ZONA DI ATTENZIONE	42m
	CENTRO TOP	
	CONFINI IMPIANTO
